# EMC 설계 • 대책보고서

(무전극 램프용 전자식안정기)

한국전자진흥협회  
EMC 기술지원센터

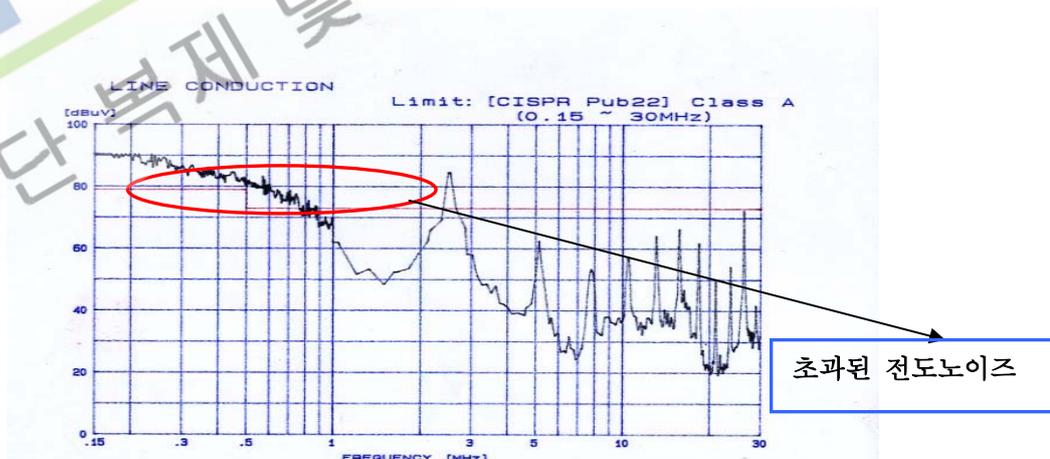
[파형 1] 부하시 전도 노이즈 신호분포

위의 전자파전도 시험조건에 따라 제품 양산 후 최초의 전도 노이즈 측정결과 아래의 [파형 1,2]와 같이 특정대역(1MHz대 이하와 2.5 MHz대)에서 전도량이 주로 분포되어 있고, 가장 높은 레벨은 A급 기준치에 비해 10dB 이상 높은 값을 나타내고 있다.

위의 전도성 노이즈의 분포를 보면 특히 낮은 대역에서는 1차 측 전원부의 Line Filter의 Coil의 용량 값이 부적절 하거나, 전원공급 커넥터의 위치가 불안정한 경우 그리고 Signal trace Line과 Frame Ground간의 Connection이 좋지 않을 경우로 해석될 수 있다. 그리고 2.5 MHz대의 높은 대역은 안정기의 부하에 연결된 램프(Lamp)를 구동해 주는 고주파 발진 부분이 차폐(Shield)가 되지 않아 신호의 일부가 전원 라인을 타고 노이즈 형태로 나타나고 있는 현상이다.

특히 2.5 MHz대의 높은 대역에서의 신호레벨을 살펴보면 부하시는 고주파 발진부의 동작으로 인한 신호레벨이 증가하고 있으며, 무부하 시에는 위의 발진부의 동작이 멈춤으로 인해 신호레벨이 부하시 보다 약 10 dB이상 감소됨을 알 수 있다.

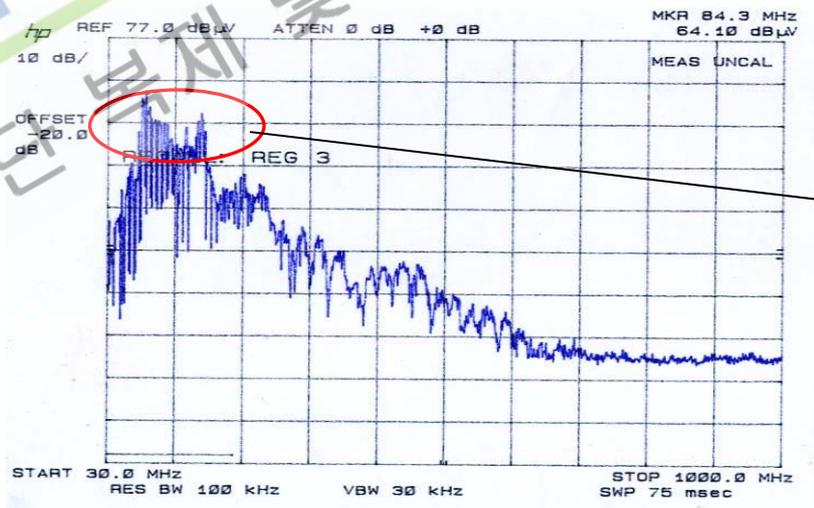
[파형 3] 초기 방사노이즈 신호분포

위의 전자파방사 시험조건에 따라 제품 양산 후 최초의 방사 노이즈 측정결과 아래 [파형 3]과 같이 저 대역에서 방사량이 주로 분포되어 있고, A급 기준치에 비해 40dB 이상 높은 값을 나타내고 있어 이에 대한 원인 분석과 대책을 강구해야 할 필요성이 있다.

위의 방사 노이즈의 분포 특성상 L과 N으로만 설계된 제품으로 Ground에 취약하고, 양 보드간 Ground 전위차로 인해 발생하는 유동성 노이즈가 소진될 수 있는 통로가 설계되어 있지 않다. 또한 전원선 접지가 없어서 제품 자체의 전도 노이즈 뿐만 아니라, 보드간 Impedance 부정합에 의해 발생하는 노이즈가 샤시 및 PCB Board 접지 부분 등으로 유입되어 소멸되지 못하고 계속 시스템 자체에 머물러 있음으로써 시스템 전체가 방사성 노이즈의 지배를 받게 된다. 그리고 전도성 노이즈 원인분석에서 언급한 바와 같이 1차측 전원부의 Line Filter의 Coil의 용량값이 부적절 하거나 Signal trace Line과 Frame Ground간의 Connection이 좋지 않을 경우로도 원인을 찾을 수 있다.

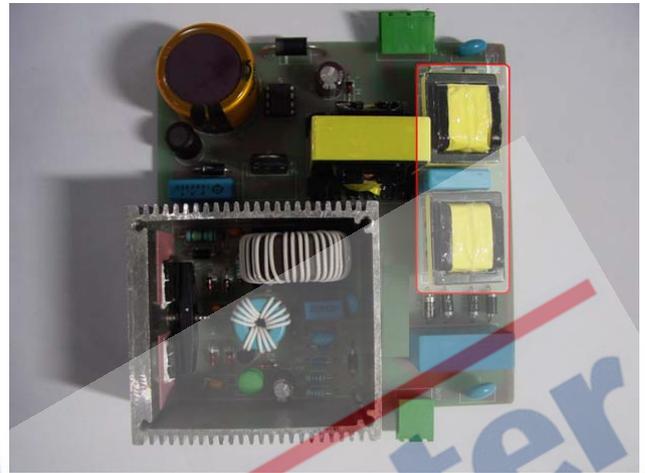
그림 10. 라인필터 수정 후

위의 수정결과 전원 노이즈 감소와 누설전류가 억제되었다.

위의 그림 9, 10과 같이 Line Filter의 용량 값을 L1, L2가 70 mH에서 L1(30mH)와 L2(50mH)로 변경하였고, 대역을 1 KHz의 저 대역 차단특성을 고주파특성에 맞도록 회로를 대폭 개선하였다.

1. LINE INDUCTOR를 L1, L2의 70mH를 L1(30mH)와 L2(50mH)로 증가시켜 교체함
2. 위의 교체에 따른 PCB Pattern수정

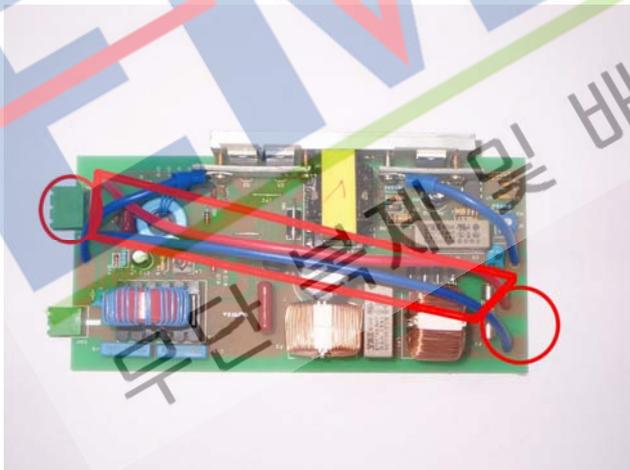
그림 11. 전원 공급부 수정 전

위의 그림 11, 12와 같이 전원 공급부 단자의 위치가 그림 11에서와 같이 회로의 라인 필터가 위치하고 있는 부분에서 먼 곳에 배치되어 있어, 결국 라인 필터부를 지나 Line을 배치하다 보니 부하단에서 발생하는 고주파 노이즈가 발생할 수 있는 요인을 제공하였다. 따라서 위의 영향을 억제하고자 전원공급 단자의 위치를 바꾸고, 연결라인을 없앴다.

1. 전원라인(power Line)의 위치변경
2. 전원부 전체위치 변경 및 공급 Line 제거

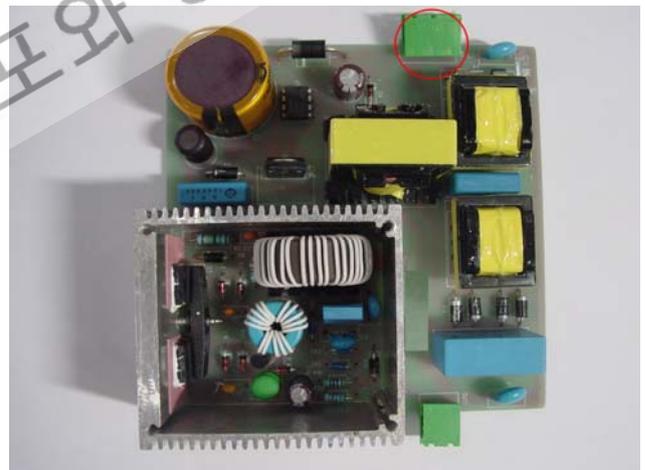
그림 12. 전원 공급부 수정 후

위치변경 및 제거 후 위의 전도 노이즈 영향을 줄일 수 있었다.

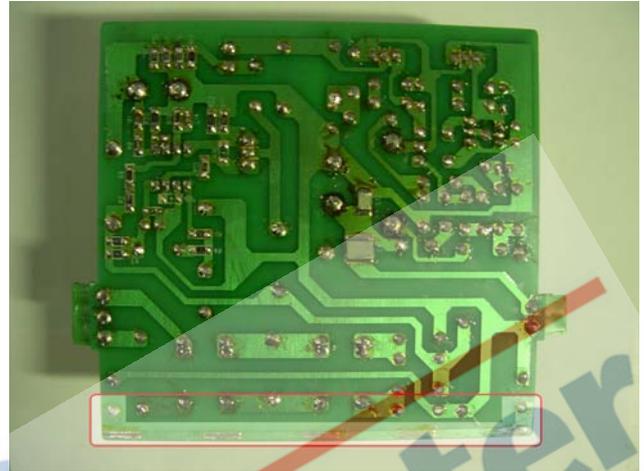
그림 14. 접지 수정 후

위치변경 및 대체결과 위의 영향을 줄일 수 있었다.

위의 그림 13과 같이 처리되었던 접지 라인을 그림 14과 같이 Line을 없애고 PCB 패턴으로 처리하여 접촉불량으로 인한 노이즈 발생 가능성을 근본적으로 배제하였다.

1. 전원라인(power Line)의 위치변경
2. 접지라인 대신 PCB Pattern으로 처리

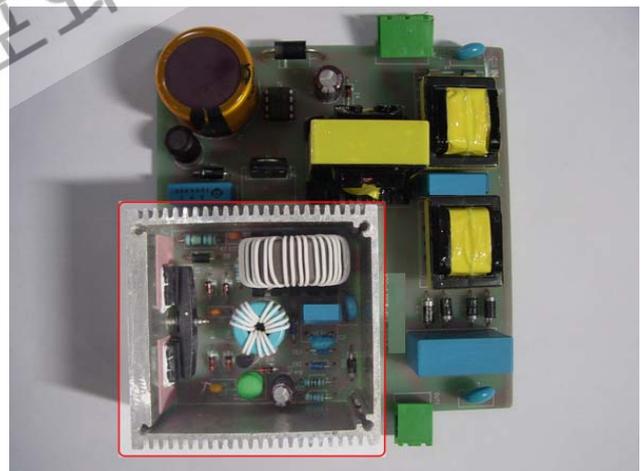
그림 16. Half bridge 수정 후

부하 램프를 구동 시키는 마지막 종단부인 Half bridge 출력부를 모두 차폐(Shield)한 결과 초기 방사측정 시 문제가 된 고주파(2.5 MHz)대역에서의 방사신호 레벨이 대폭 줄어들었다.

위의 그림 15, 16과 같이 최종 출력부인 Half bridge회로에서 발생하는 고주파 노이즈의 방사를 없애기 위하여 실드(Shield) 처리를 하였다.

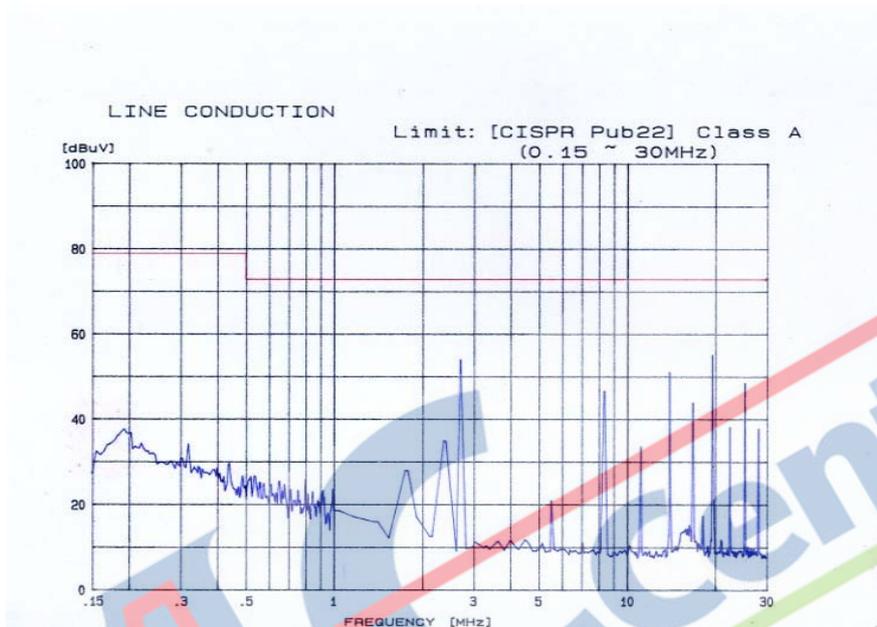
그림 17. 제품대책 후 시험결과 (CE)

따라서 위와 같은 대책과정과 개선으로 인해 기준에 충분한 마진을 확보할 수 있는 신호특성을 얻을 수 있었고, 어느 제품이나 마찬가지로 전도나 방사 노이즈가 발생하는 부분 전원 공급부, 접지처리, 노이즈 제거부품, 신호라인의 굵기와 길이 및 간격 그리고 고주파 신호 생성부의 차폐처리가 노이즈를 억제할 수 있는 가장 큰 요인이라고 볼 수가 있다.
