### 3) 능동 고정측정 환경분석

#### □ 능동 18-1 환경분석

- 시나리오 : Type 2, LOS 환경
- 좌표 : 127° 4' 45.4“(경도), 37° 33' 23.6”(위도)
- 목적건물은 3층 건물로 건물 길이가 50m이다. 건물앞쪽은 LOS가 확보되었으며, 송신점에서 직선거리로 약 86m이다.

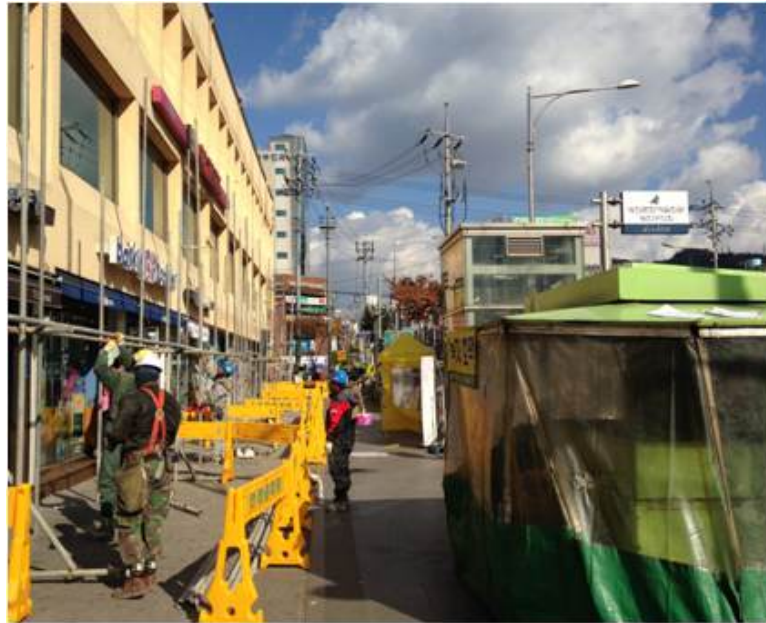
그림 17 능동 18-1 지점에서 본 북쪽 전경

- 북 : 바로 앞에 목적건물인 3층 건물이 도로를 따라 길게 늘어서 있으며 수신신호에 반사파의 영향을 줄 수 있다..

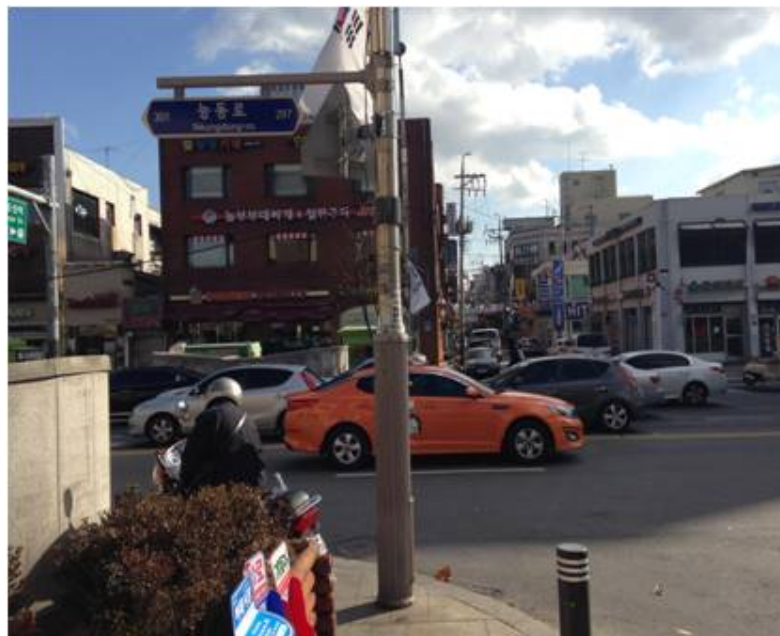
그림 18 능동 18-1 지점에서 본 동쪽 전경

- 동 : 보행자 도로 옆에 6차선 도로가 있으며 장애물에 의한 수신신호의 변화는 보행자와 차량통행에 의한 영향으로 예상된다.

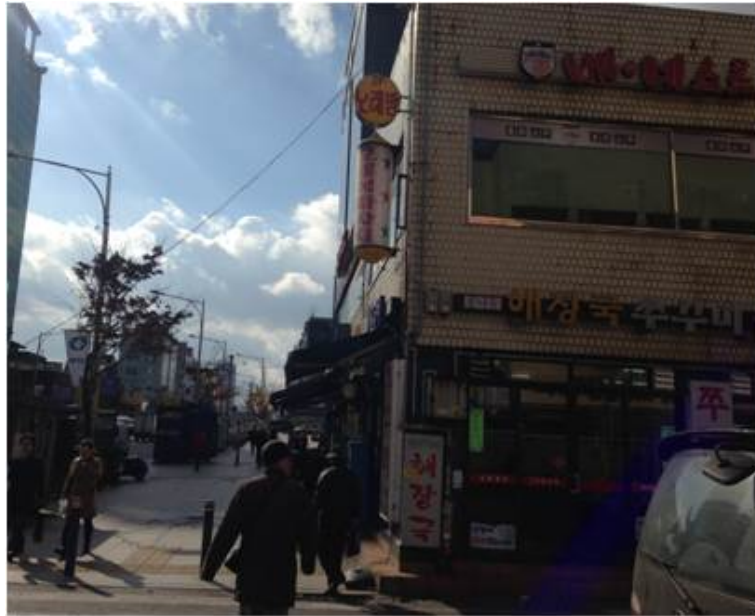
그림 19 능동 18-1 지점에서 본 남쪽 전경

- 남 : 송신소가 약 86m 지점에 위치하고 있으며, 바로 앞 2층 건물에 의한 회절파, 반사파에 의한 전파영향이 예상된다.

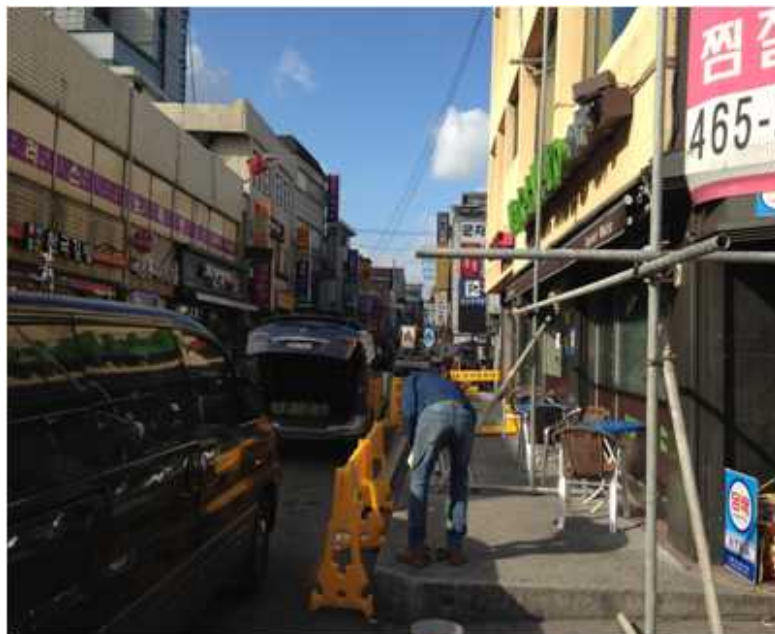
그림 20 능동 18-1 지점에서 본 서쪽 전경

- 서 : 측정지점은 2차선 이면도로위에 있으며, 도로를 중심으로 2~3층 건물이 분포하고 있다.

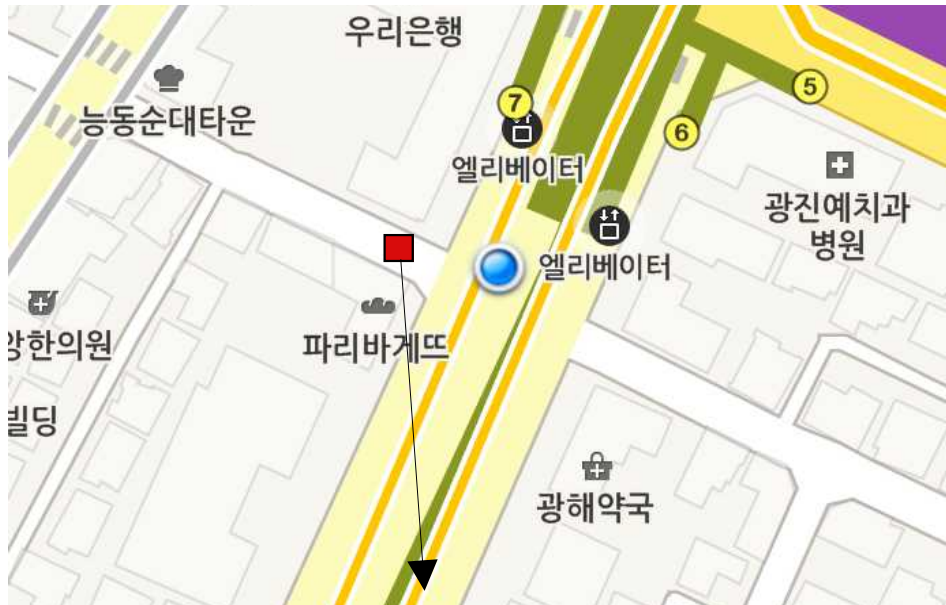
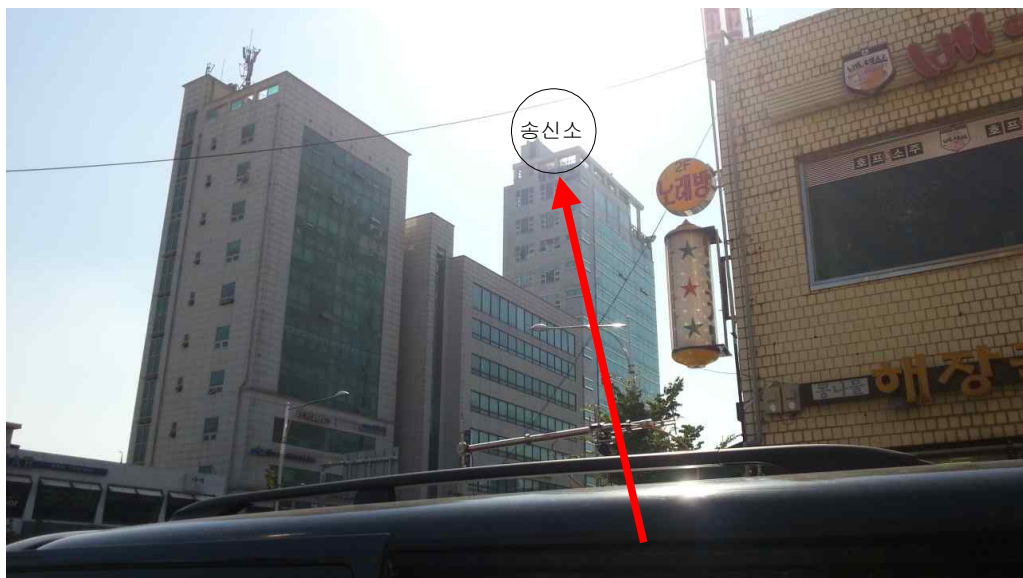
그림 25 능동 18-1 세부 측정지점

- 6차선에서 이면도로로 진입하는 지점에서 측정
- 송신소 방향 10m 지점에 2층 상가건물 있음

< 측정지점 >

< 송신소 방향 >
