□ 능동 19-1 환경분석

- 시나리오 : Type 1, LOS 환경
- 좌표 : 127° 4′ 42.3“(경도), 37° 33′ 16.8”(위도)
- 능동19-1은 고정측정으로 목적 건물은 능동로 변에 있는 7층 상업건물이며, 건물 앞은 LOS가 확보되고 송신점에서 직선거리로 약 157m 지점에 위치해 있다.

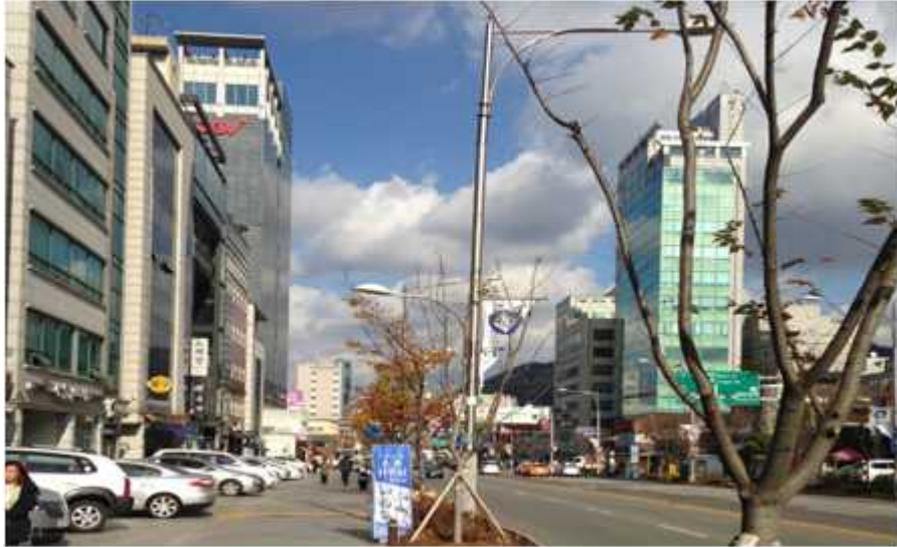
그림 41 능동 19-1 지점에서 본 북쪽 전경

- 북 : 6차선 능동로를 따라 좌우측엔 5~10층 내외의 상업건물이 일부 분포하고 있으며, 송신소까지 LOS를 확보하고 있다.

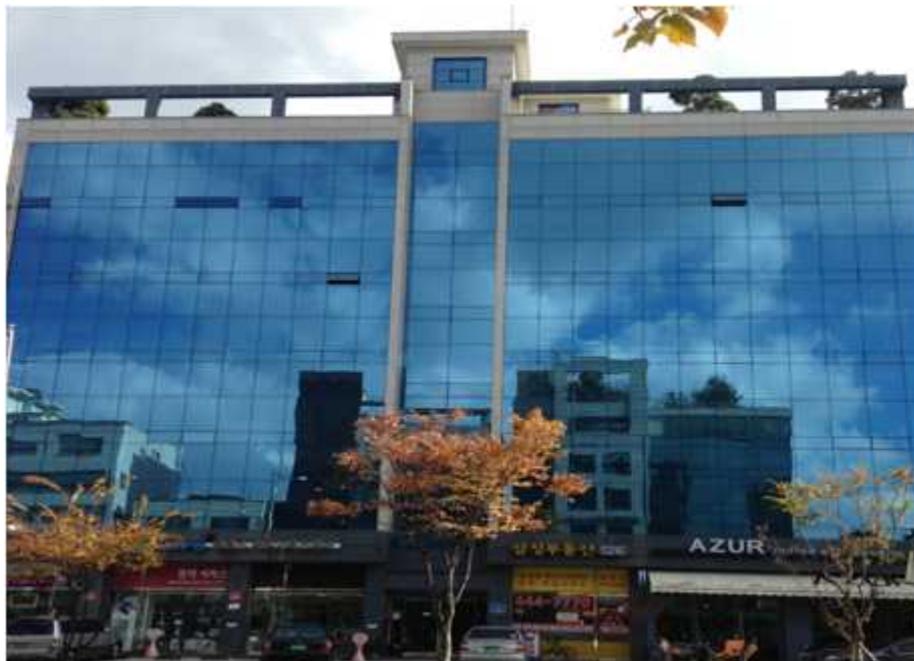
그림 42 능동 19-1 지점에서 본 북쪽 전경

- 동 : 8차선 도로 건너 7층 내외의 건물들이 분포하고 있으나 대부분이 3층 내외의 저층 상업지구를 형성하고 있다.

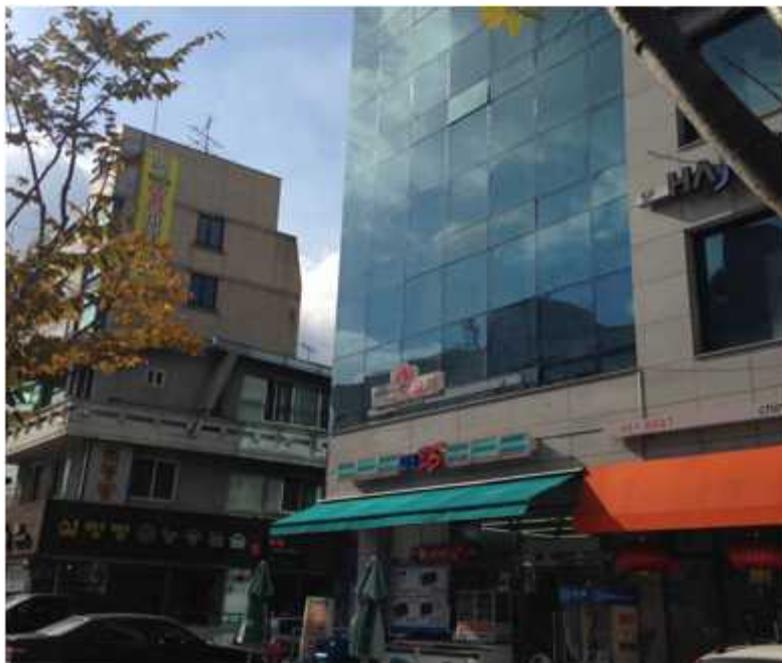
그림 44 능동 19-1 지점에서 본 서쪽 전경

- 서 : 측정 지점으로 10m 떨어진 지점에 7층 규모의 목적건물이 있으며 남쪽방향으로 2차선 이면도로와 3층 건물이 있다.

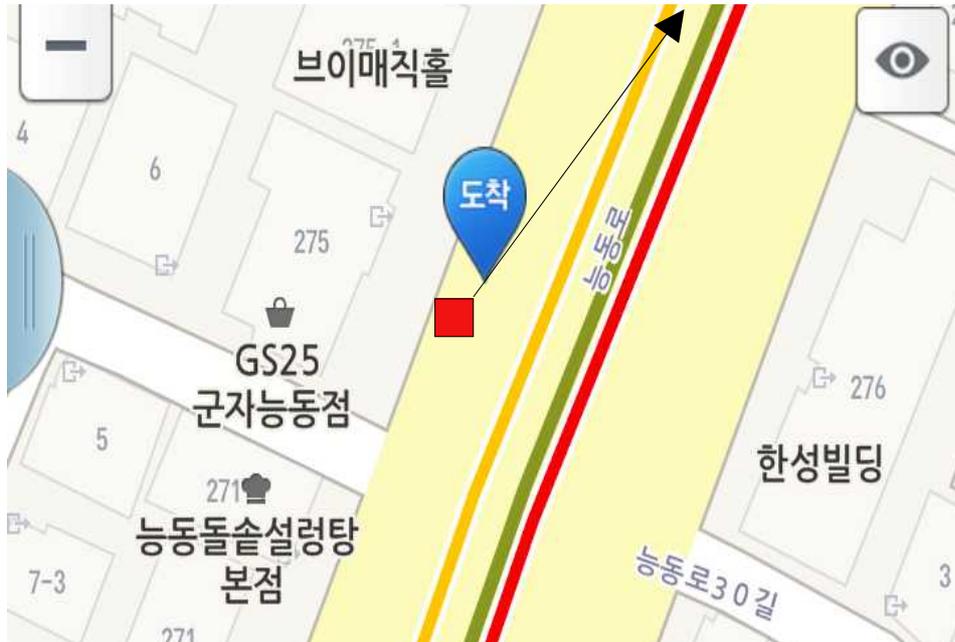
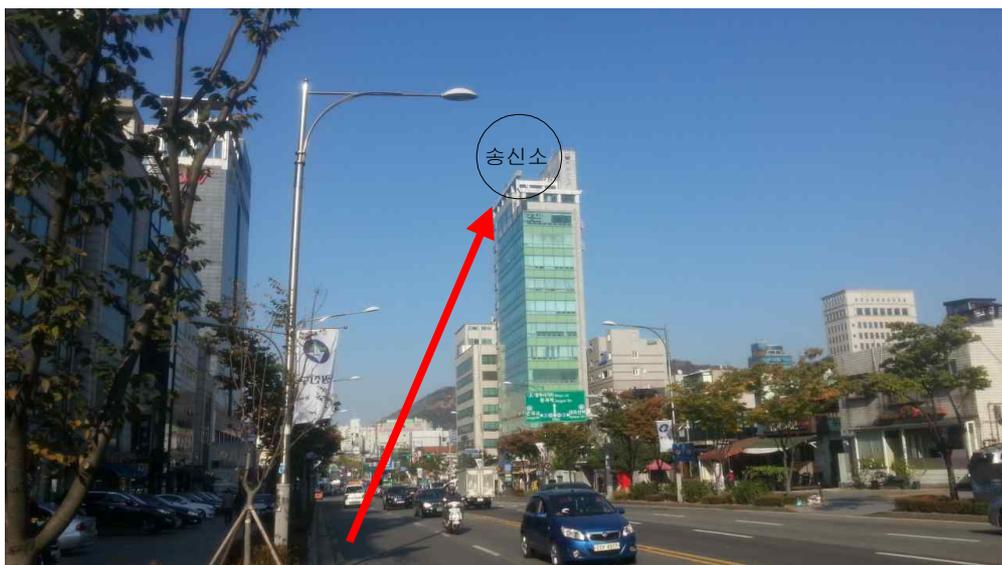
그림 49 능동 19-1 세부 측정지점

- 목적건물(GS25) 오른쪽으로 10m 이격된 6차선 도로
- 송신소로부터 7시 방향으로 LOS 확보된 지점임

<측정 지점>

<송신소 방향>
