□ 능동 추1-2 환경분석

- 시나리오 : Type 1, N-LOS 환경
- 좌표 : 127° 4′ 51“(경도), 37° 33′ 19.3”(위도)
- 능동 추1-2은 고정측정으로 건물은 주택지역내에 위치한 4층으로 된 주택 및 상가건물 뒤는 N-LOS 환경으로 천호대로 112길 2차선 도로 위치하고 있으며, 2차선 도로주변으로 2~4층 상가건물이 밀집되어 있다.

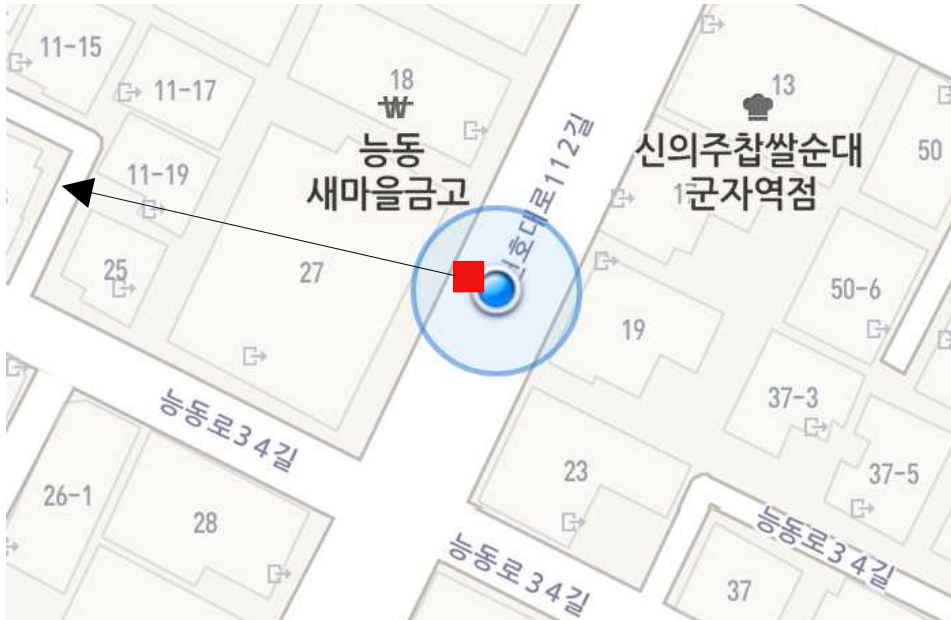
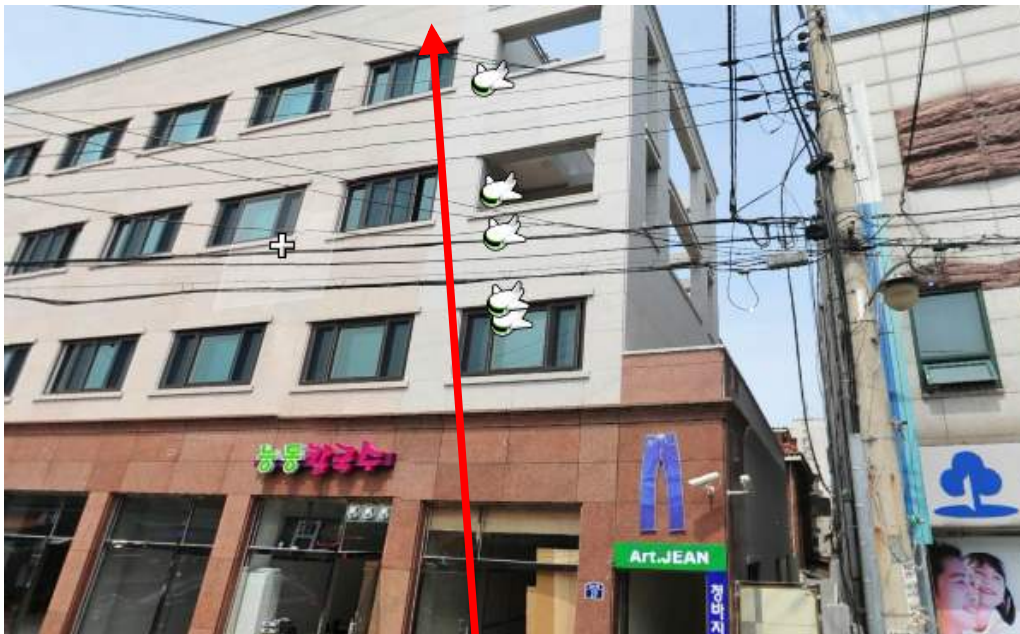
그림 112 능동 추1-1 세부 측정지점

- 목적건물인 원진프라임빌 바로 앞 천호대로 112길 2차선 도로측면에 위치하고 있으며 송신소까지 약 196m 이격되어 있다.

<측정 지점>

<송신소 방향>
