□ 능동 추4-1 환경분석

- 시나리오 : Type 1, LOS 환경
- 좌표 : 127° 4′ 47.8“(경도), 37° 33′ 28.4”(위도)
- 능동 추4-1은 고정측정으로 건물은 능동로변에 위치한 11층 상가 건물로 건물 앞의 LOS가 확보되어 있으며 송신점에서 직선거리로 약 254m이며 능동로상에 위치하고 있다.

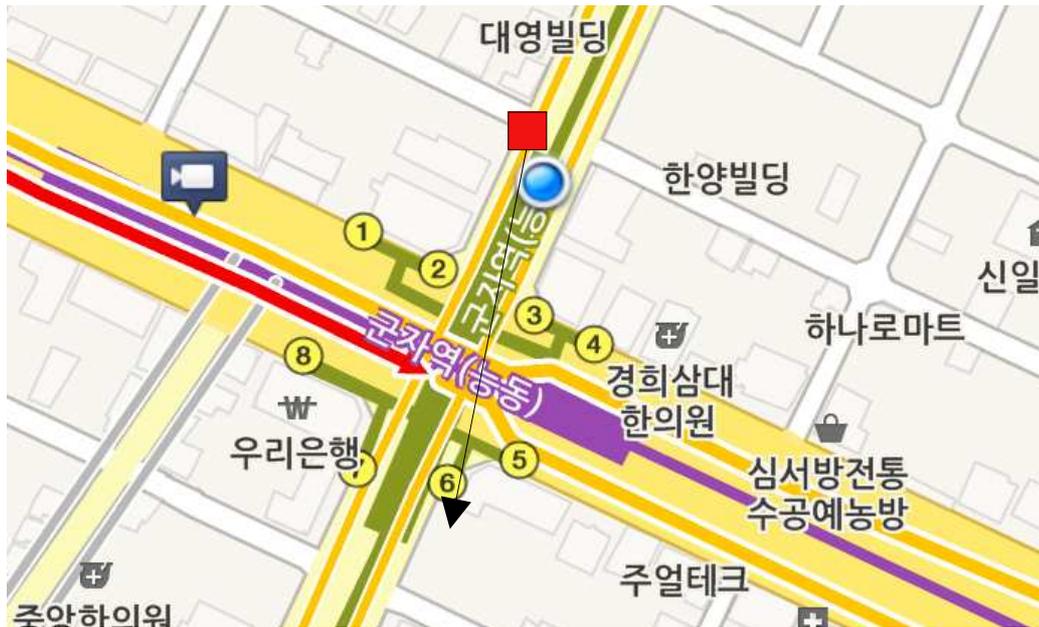
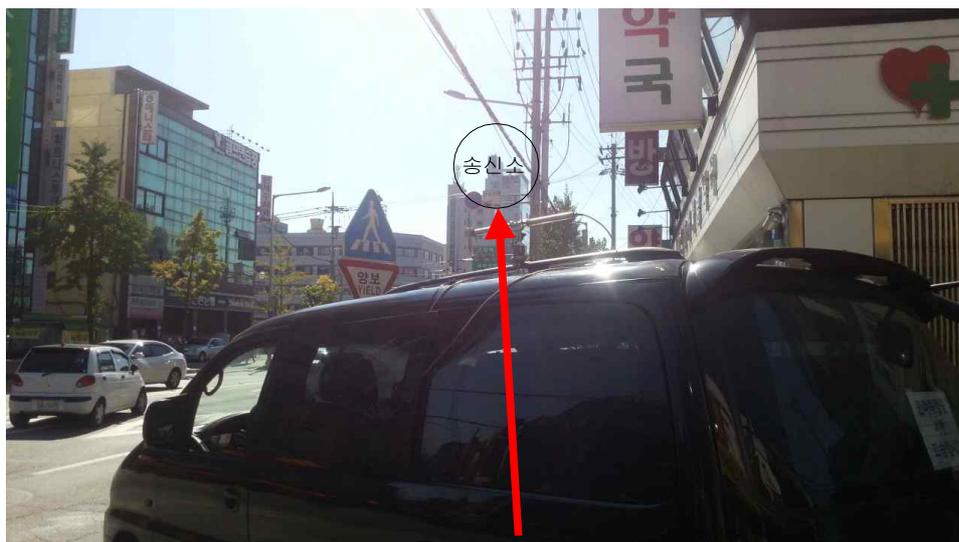
그림 125 능동 추4-1 세부 측정지점

- 4차선 도로와 이면도로가 만나는 지점으로 송신소 방향으로 LOS가 확보되어 있으나, 도로변의 나무 및 전기통신주가 전파통로에 존재한다.

<측정 지점>

<송신소 방향>
