□ 능동 추5-1 환경분석

- 시나리오 : Type 2, LOS 환경
- 좌표 : 127° 4′ 43.7“(경도), 37° 33′ 20.5”(위도)
- 능동 추5-1은 고정측정으로 건물은 능동로상에 위치한 2층 건물로 송신소 바로 건너편에서 약간 우측에 위치해 있으며, LOS가 확보되어 있다. 송신소에서 직선거리 약 36m 거리에 위치해 있으며, 주변은 맞은편 CGV 건물을 제외하곤 대부분은 저층 상업건물이 밀집되어 있는 지역이다 .

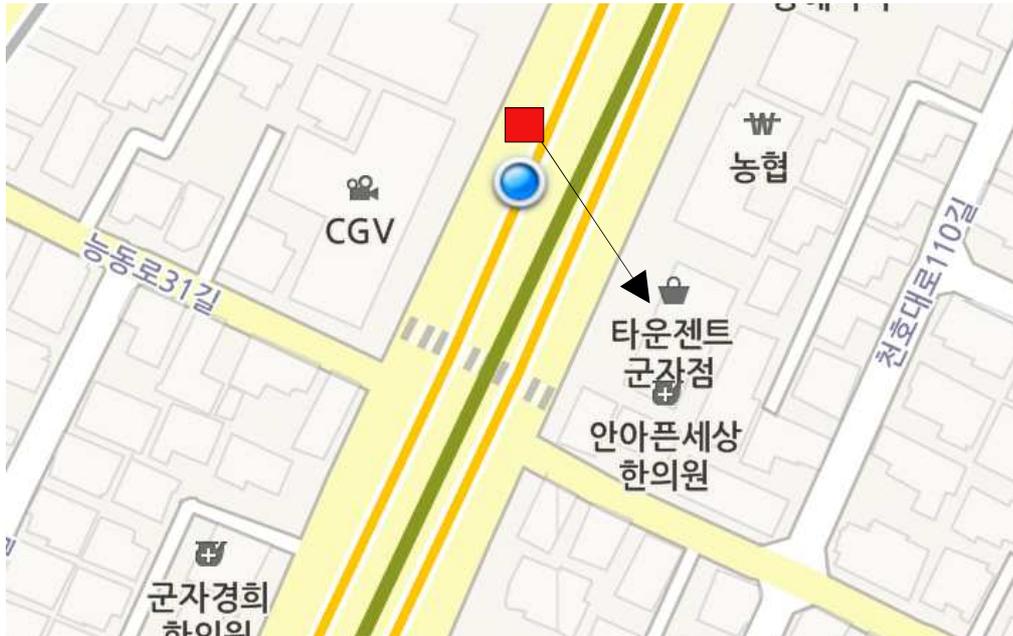
그림 150 능동 추5-1 세부 측정지점

- 송신소에서 10시 방향으로 약 38m 이격된 5차선 도로변에 위치하고 있으며, CGV 건물 옆 LG 전자 대리점 앞 도로에 위치하고 있다.

<수신지점>

<송신소 방향>
