□ 능동 추7-1 환경분석

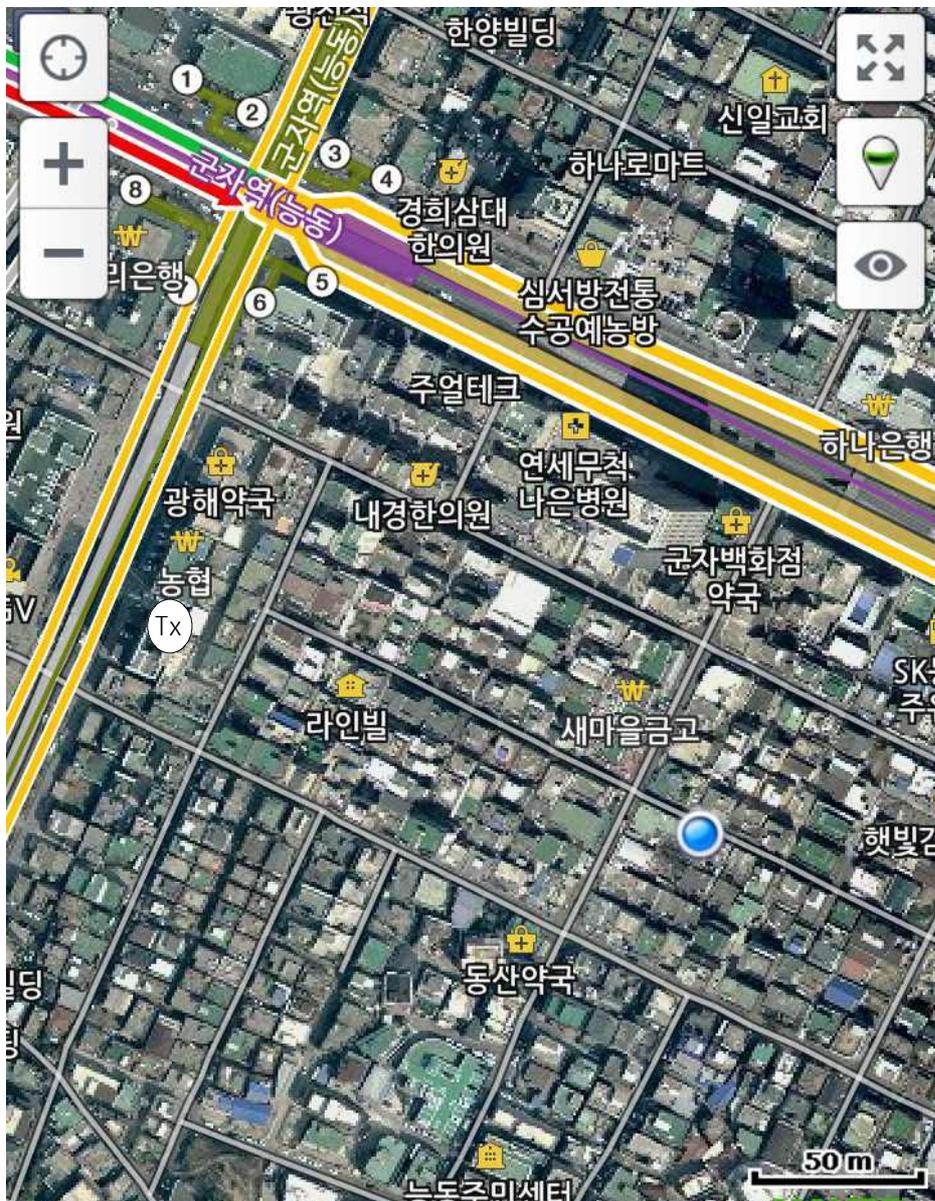
그림 191 능동 추7-1 LOS 주변 환경

- 시나리오 : Type 1, LOS 환경
- 좌표 : 127° 4′ 53.2“(경도), 37° 33′ 17.9”(위도)
- 능동 추7-1은 고정축정으로 건물은 4층 빌라로 저층 주거주택 밀집 지역에 위치해 있으며 LOS를 확보하고 있다. 수신점은 목적 건물 앞으로 송신점에서 직선거리로 약 233m 지점에 위치하고 있다.

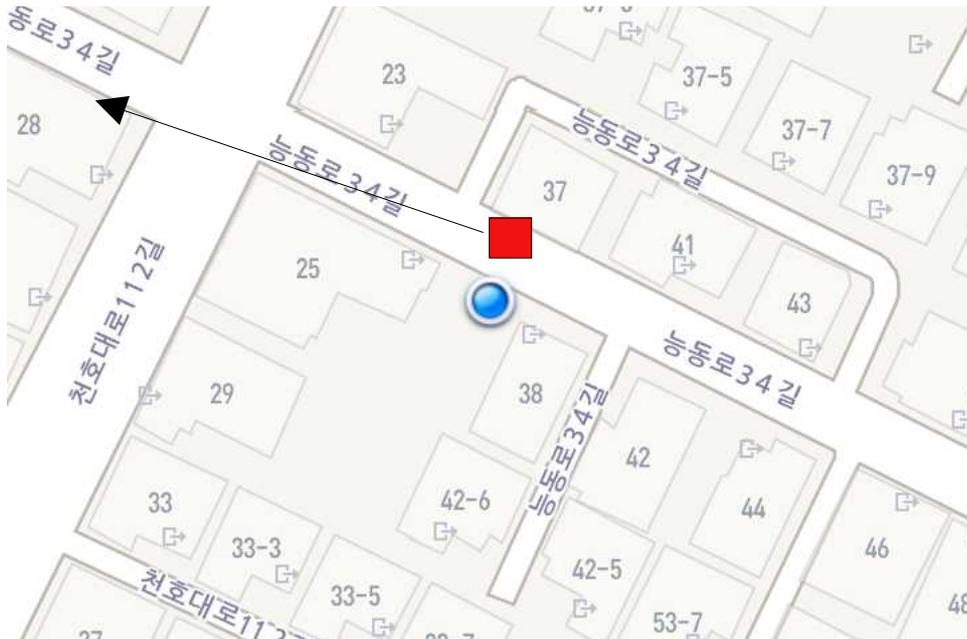
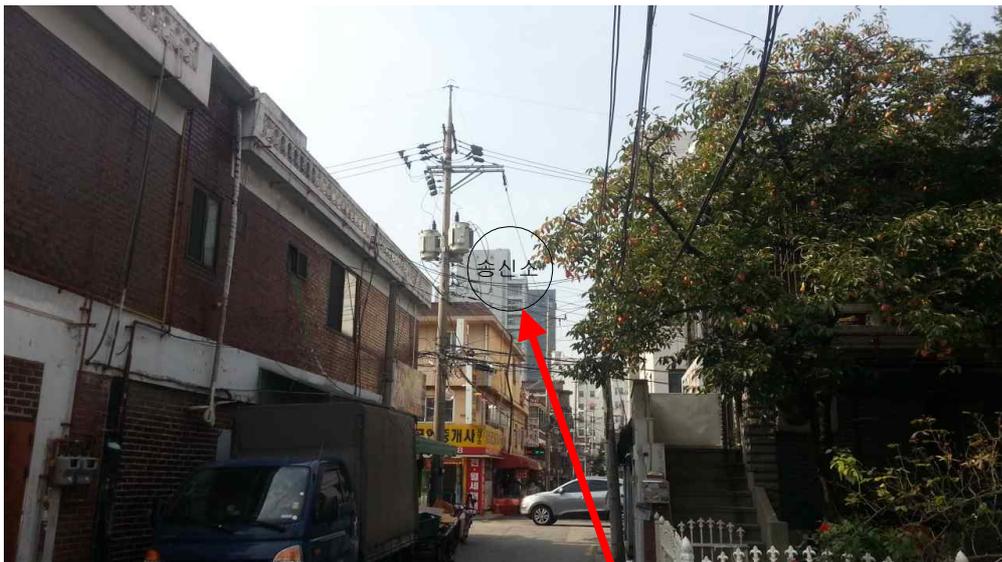
그림 200 능동 추7-1 세부 측정지점

- 수신점은 능동로 34길 37번 건물 바로 앞에 위치하고 있으며, 송신소는 수신점 기준 10시 방향으로 약 233m 지점에 위치하고 있다.

<측정지점>

<송신소 방향>
