□ 능동 추7-2 환경분석

- 시나리오 : Type 1, N-LOS 환경
- 좌표 : 127° 4′ 53.6“(경도), 37° 33′ 17.2”(위도)
- 능동 추7-2는 고정측정으로 건물은 4층 빌라로 좁은 골목의 주택지역에 위치해 있으며, N-LOS 환경이다. 수신점은 목적 건물 뒤에 있으며, 송신점으로부터 4시 방향으로 약 231m 이격되어 있다.

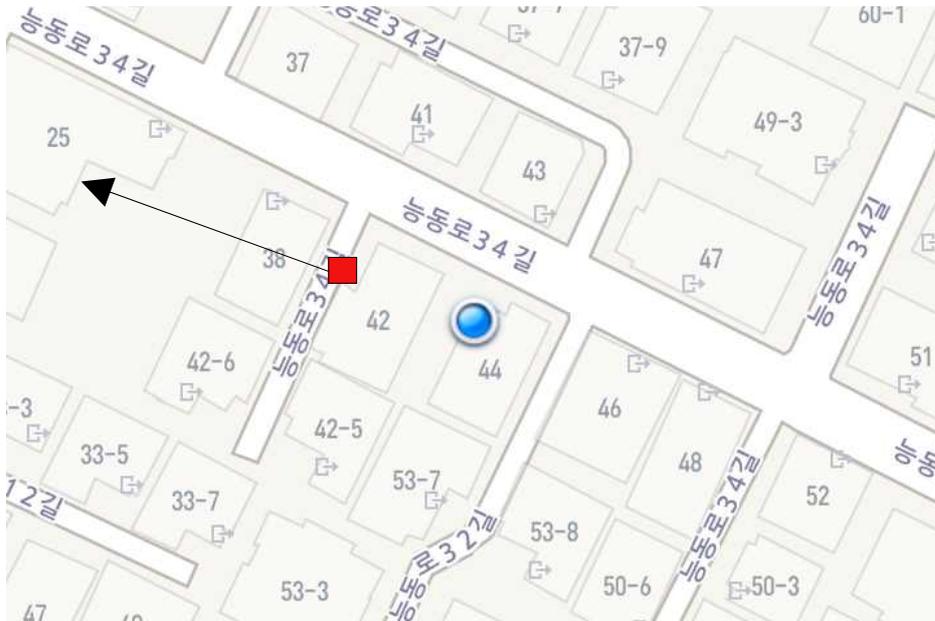
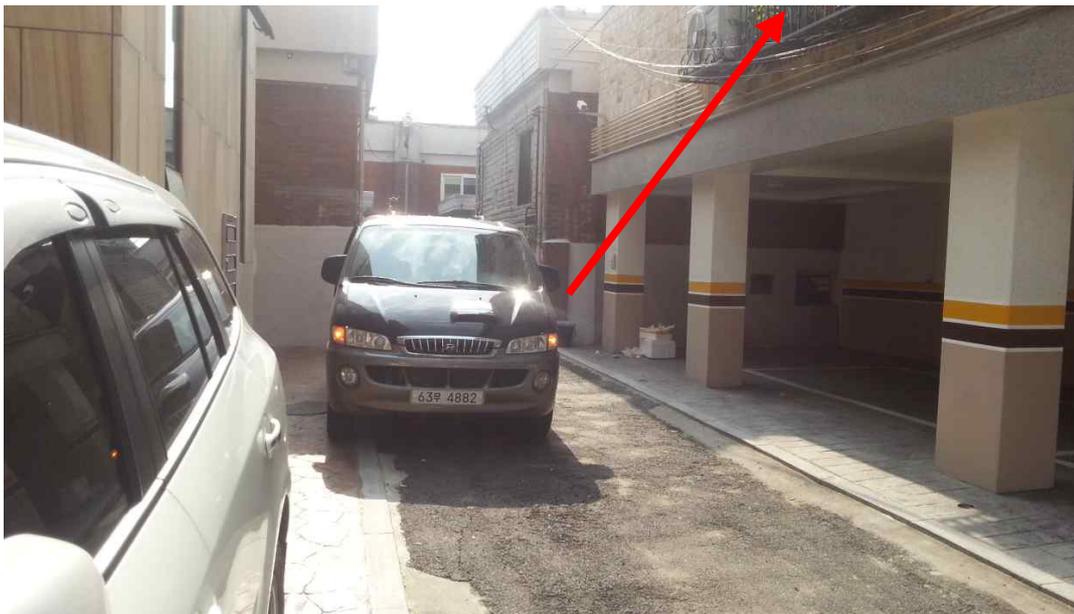
그림 213 능동 추7-2 세부 측정지점

- 능동로 34길에서 목적건물 주차장으로 약 5m 진입한 곳에 위치하고 있으며 주변은 저층 주거건물에 간혀있다.

<송신소 방향 경로>

<송신소 방향>
