□ 능동 추8-2 환경분석

○ 시나리오 : Type 2, N-LOS 환경

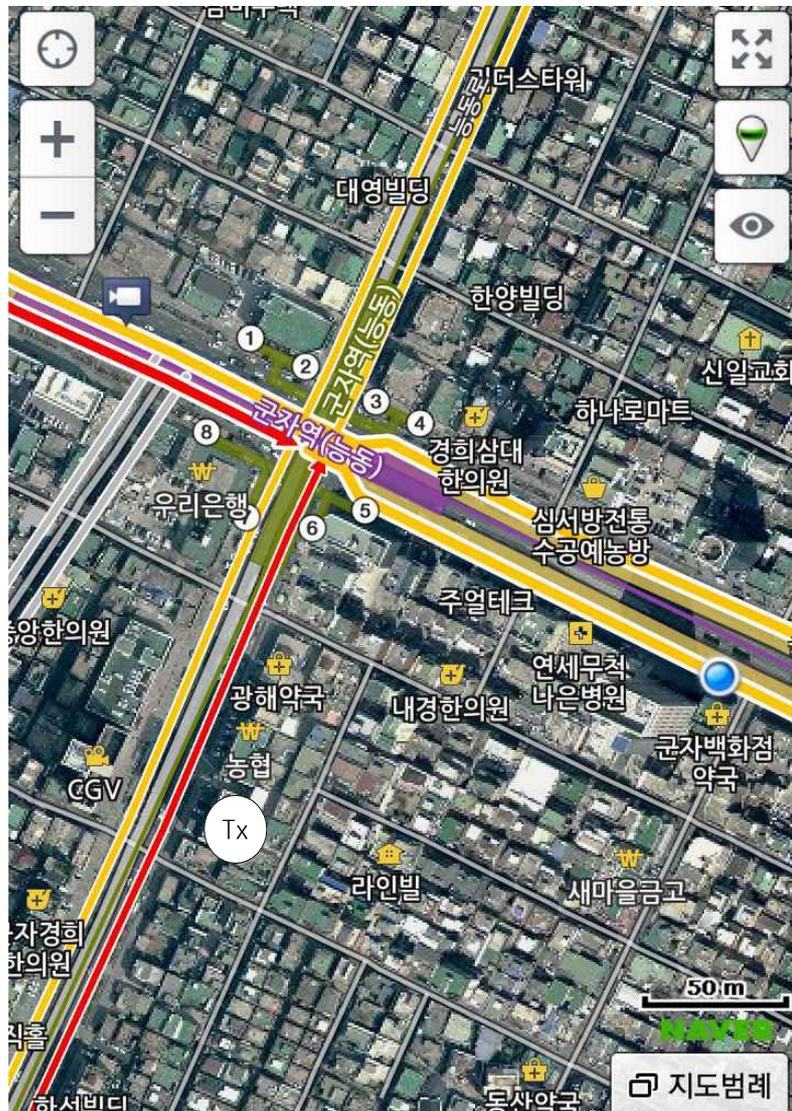
그림 230 능동 추8-2 N-LOS 주변 환경

○ 능동 추8-2는 고정측정으로 건물은 천호대로변에 있는 14층 건물 뒤 8차선 도로변으로 N-LOS 환경이다. 교수공제회관 주변은 5층 내외의 상업용 빌딩이 밀집되어 있으며, 송신소는 7시 방향으로 직선거리 약 228m 지점에 위치하고 있다.

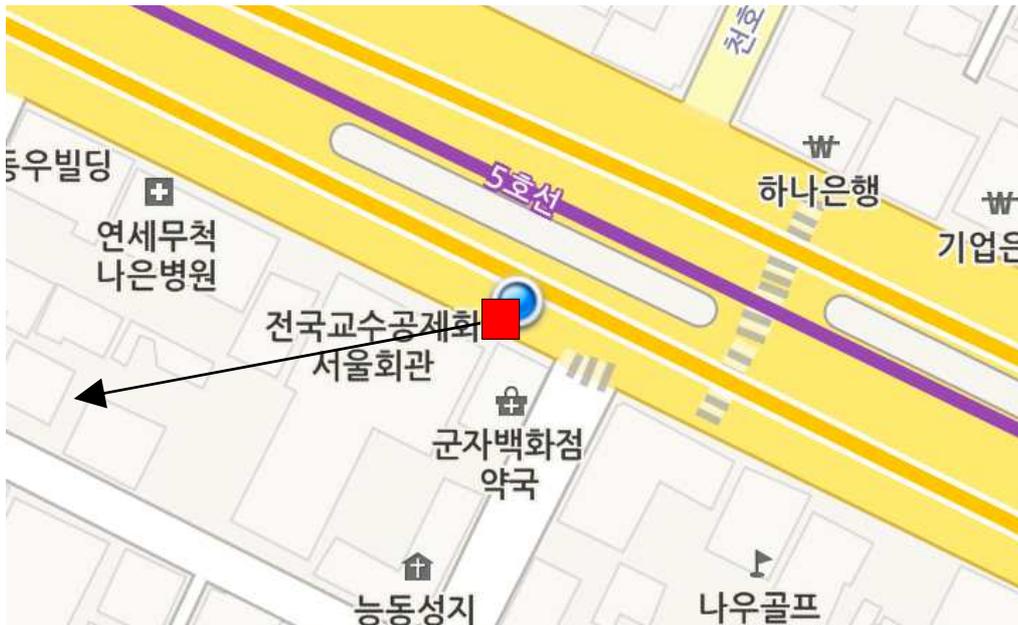
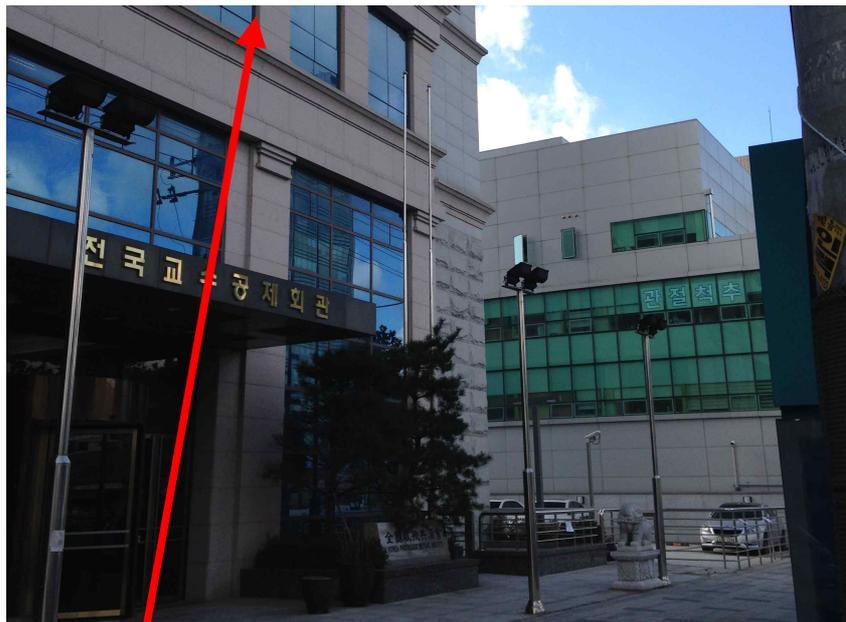
그림 238 능동 추8-2 세부 측정지점

- 목적건물 건물 우측 끝에 있는 천호대로 8차선 도로변에 위치하고 있으며 8시 방향으로 약 228m 이격된 지점에 송신소가 있다.

<측정지점>

<송신소 방향>
