# EMC 대책 • 설계 보고서

한국전자진흥협회  
부설 EMC기술지원센터

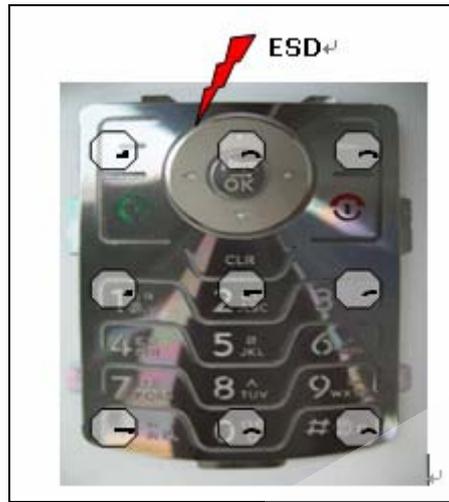
그림\_06

- Air 10kV : H/W 및 S/W Error가 없을 것.
- Air 15kV : S/W Error만 허용.
- Contact 8kV : H/W 및 S/W Error가 없을 것.
- Contact 12kV : S/W Error만 허용.

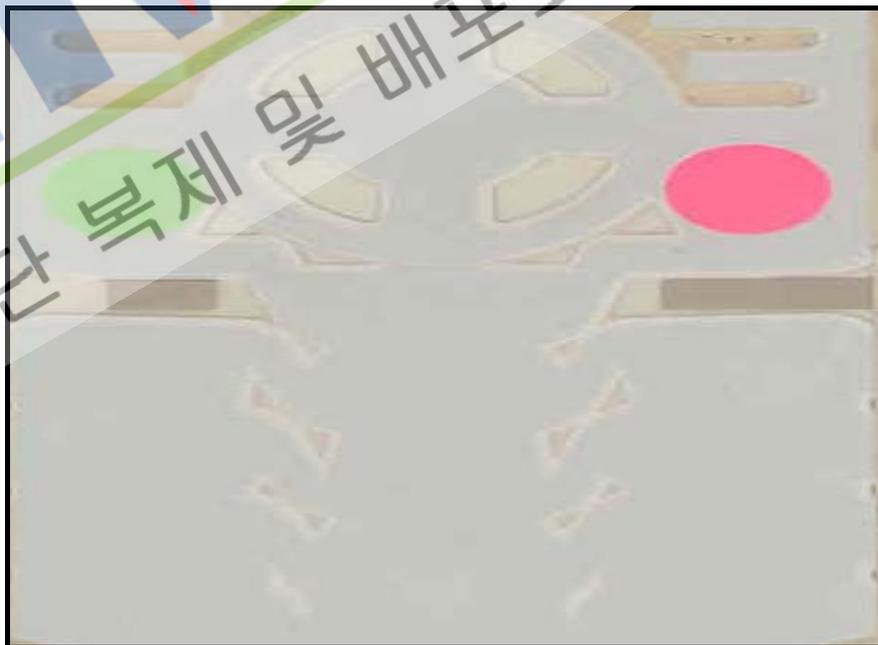
그림\_07 [ 대책 전\_Top ]

- Keypad를 휴대폰에 장착 후 정전기를 인가 시 정전기가 Silver Bus Bar로 2차 방전이 되어 오동작을 함.
- Keypad의 Top면에 Ground를 추가하여 정전기의 2차 방전을 Silver Bus Bar로 방전을 Ground로 방전하는 솔루션을 적용함.
