# EMC 설계 • 대책보고서

(무전극 램프용 전자식안정기)

한국전자진흥협회  
EMC 기술지원센터

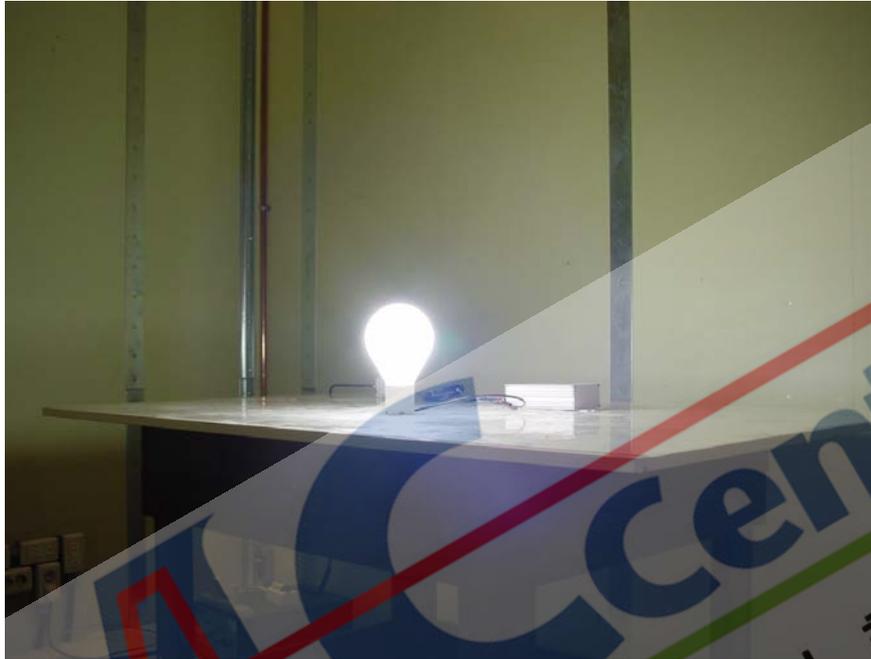
그림 7. 전도시험 SET-UP

위의 전자파전도 시험조건에 따라 제품 양산 후 최초의 전도 노이즈 측정결과 아래의 [파형 1,2]와 같이 특정대역(1MHz대 이하와 2.5 MHz대)에서 전도량이 주로 분포되어 있고, 가장 높은 레벨은 A급 기준치에 비해 10dB 이상 높은 값을 나타내고 있다.

위의 전도성 노이즈의 분포를 보면 특히 낮은 대역에서는 1차 측 전원부의 Line Filter의 Coil의 용량 값이 부적절 하거나, 전원공급 커넥터의 위치가 불안정한 경우 그리고 Signal trace Line과 Frame Ground간의 Connection이 좋지 않을 경우로 해석될 수 있다. 그리고 2.5 MHz대의 높은 대역은 안정기의 부하에 연결된 램프(Lamp)를 구동해 주는 고주파 발진 부분이 차폐(Shield)가 되지 않아 신호의 일부가 전원 라인을 타고 노이즈 형태로 나타나고 있는 현상이다.

특히 2.5 MHz대의 높은 대역에서의 신호레벨을 살펴보면 부하시는 고주파 발진부의 동작으로 인한 신호레벨이 증가하고 있으며, 무부하 시에는 위의 발진부의 동작이 멈춤으로 인해 신호레벨이 부하시 보다 약 10 dB이상 감소됨을 알 수 있다.

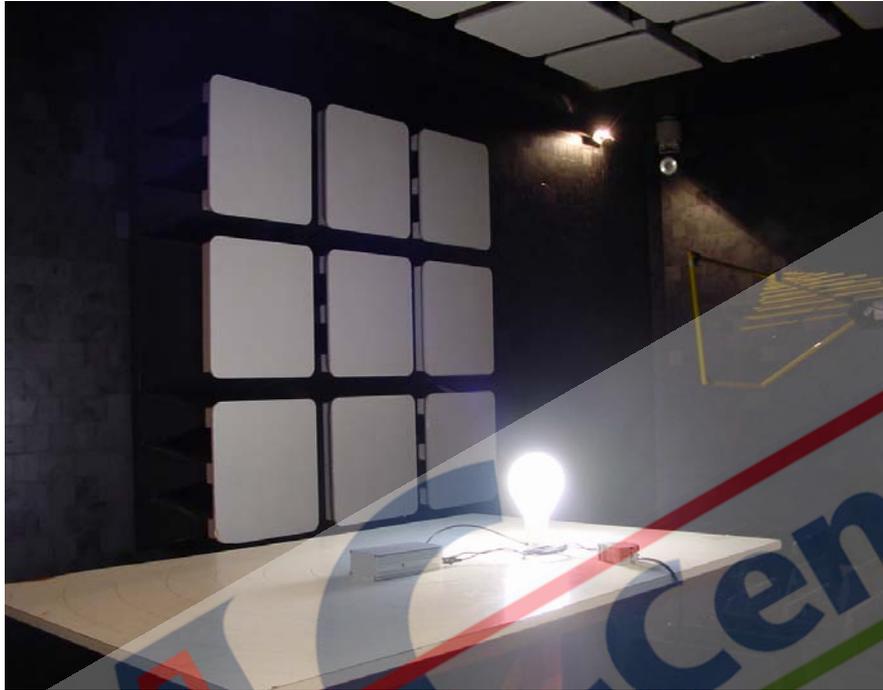
그림 8. 방사시험 SET-UP

위의 전자파방사 시험조건에 따라 제품 양산 후 최초의 방사 노이즈 측정결과 아래 [파형 3]과 같이 저 대역에서 방사량이 주로 분포되어 있고, A급 기준치에 비해 40dB 이상 높은 값을 나타내고 있어 이에 대한 원인 분석과 대책을 강구해야 할 필요성이 있다.
