□ 능동 추9-2 환경분석

- 시나리오 : Type 2, N-LOS 환경
- 좌표 : 127° 5′ 1.3“(경도), 37° 33′ 19.3”(위도)
- 능동 추9-2는 고정측정으로 건물은 9층 상업건물로 천호대로변에 위치해 있으며, 목적건물에 의해 송신소가 가려진 N-LOS 환경이다. 목적건물을 중심으로 도로주변은 5층 내외의 상업건물이 밀집되어 분포하고 있으며, 송신소까지는 직선거리로 약 415m 이격되어 있다.

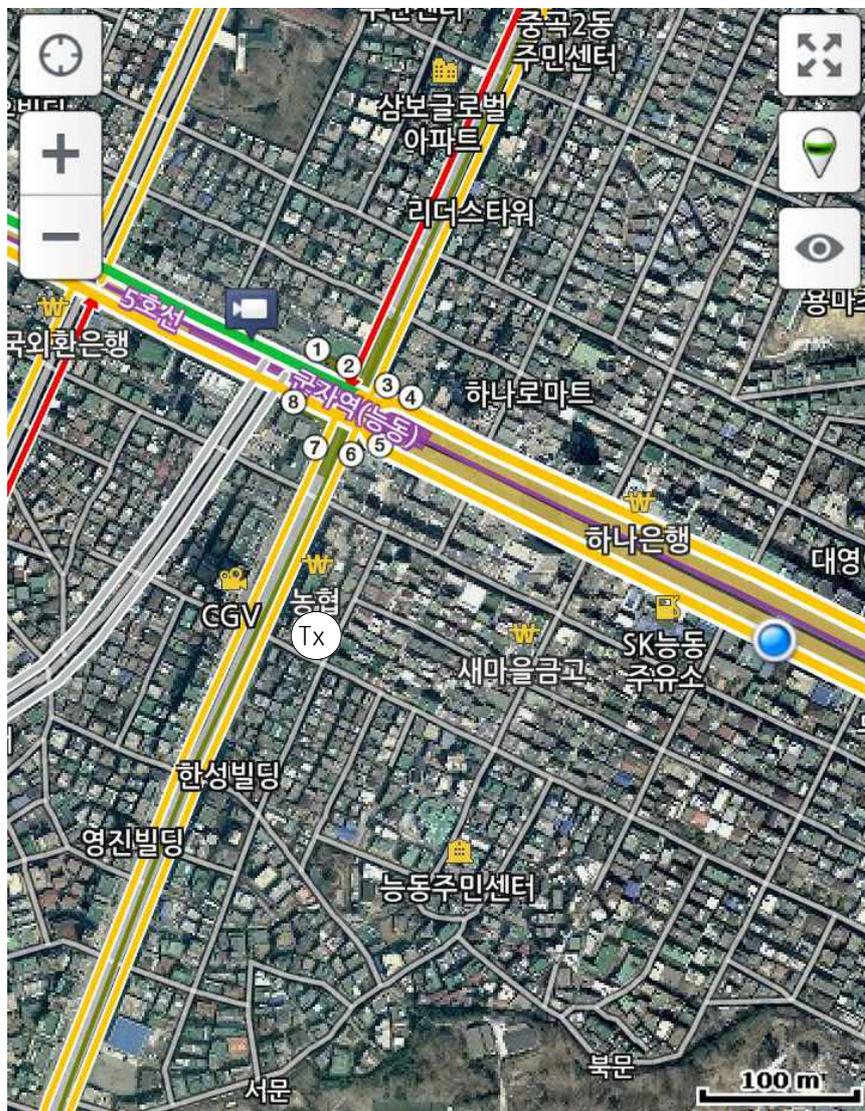
그림 255 능동 추9-2 N-LOS 주변 환경

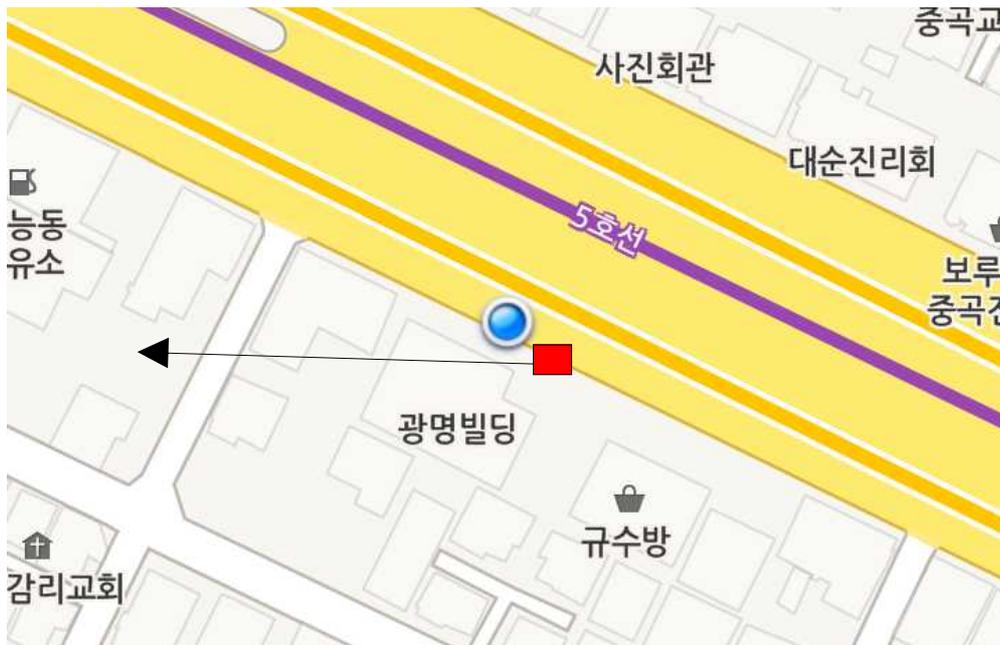
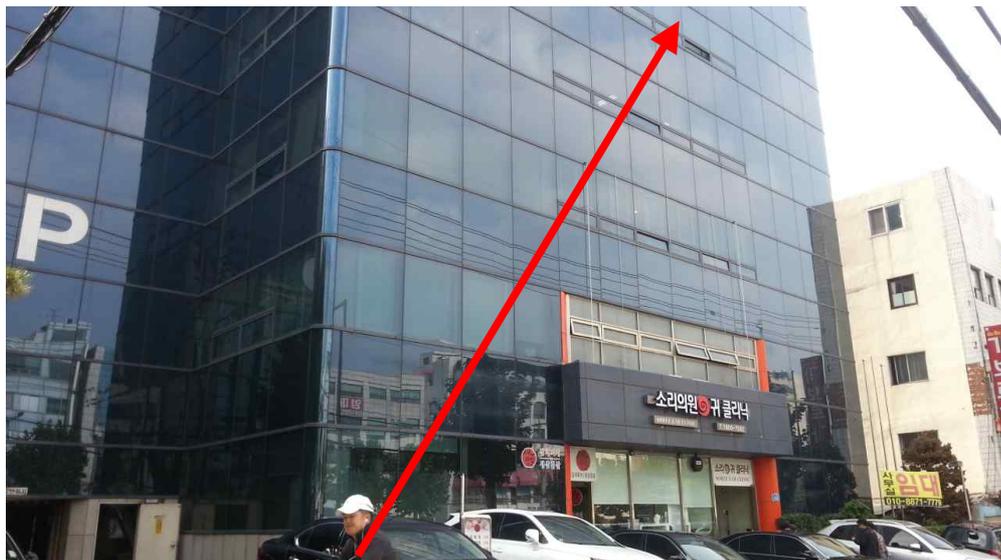
- 목적건물 우측 끝자락 8차선 도로변에 위치하고 있으며, 9시 방향의 415m 이격된 지점에 송신소가 있다.

<측정 지점>

<송신소 방향>

그림 263 능동 추9-2 세부 측정지점
